PROGRAM PRAC KONSERWATORSKICH
SZAFY ORGANOWEJ
Z KOŚCIOŁA PW. ŚW. WOJCIECHA I MATKI BOLESNEJ
W MODLNICY

RODZAJ OBIEKTU: SZAFA ORGANOWA

LOKALIZACJA: chór muzyczny, ściana zachodnia nawy kościoła pw. Św. Wojciecha i Matki Bożej Bolesnej w Modlnicy

VI. PROGRAM PRAC KONSERWATORSKICH

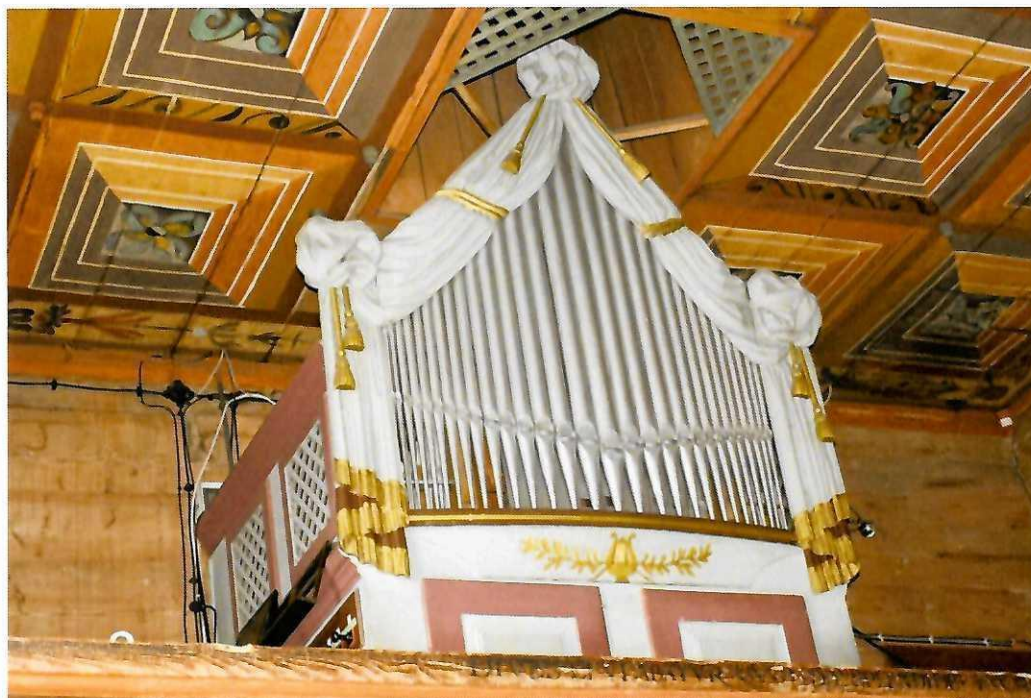
Ogólny stan zachowania szafy organowej wydaje się umiarkowanie zły. Na zły odbiór obiektu wpływają przede wszystkim wtórne warstwy przemalowań, które nie odpowiadają walorom stylistycznym prospektu. Na powierzchni malatury widoczne jest także zabrudzenie i zaplamienia. Zauważalne są różnice w grubości warstw przykrytych eksponowaną malaturą, które świadczą o nałożeniu przemalowania na ubytki wcześniejszej warstwy. Warstwa farby pokrywająca strukturę prospektu jest w kilku miejscach przetarta lub zdrapana, widoczne są ubytki przemalowań. Przetarcia widoczne są głównie na krawędziach struktury i w miejsca gdzie są elementy ruchome. Ubytki wydają się wynikać głównie z użytkowania obiektu. Analiza tych ubytków wskazuje na zachowane warstwy wcześniejszych polichromii w tym polichromii pierwotnej. Nie da się na tym etapie określić stanu zachowania oryginalnej warstwy malarskiej, ale najprawdopodobniej jej zakres pozwoli na uzupełnienie lub jej rekonstrukcję.

Fot.3. Modlnica, Kościół pw. św. Wojciecha i Matki Boskiej, Wnętrze nawy kościoła, Widok na prospekt organowy i ścianę lewą szafy organowej. Widoczna wtórna polichromia na powierzchni prospektu. Fot. I.Widlińska, 2023 r.

4. Oczyszczenie powierzchni szafy organowej z brudu i kurzu przy użyciu detergentów, odkurzaczy.
5. Usunięcie wtórnych warstw malarskich oraz pozłotniczych. Sposób usuwania wtórnych warstw na podstawie wykonanych prób czyszczenia z użyciem metod mechanicznych i chemicznych. Ważne by wybrana metoda była bezpieczna dla pierwotnej warstwy malarskiej i nie powodowała dalszej degradacji.

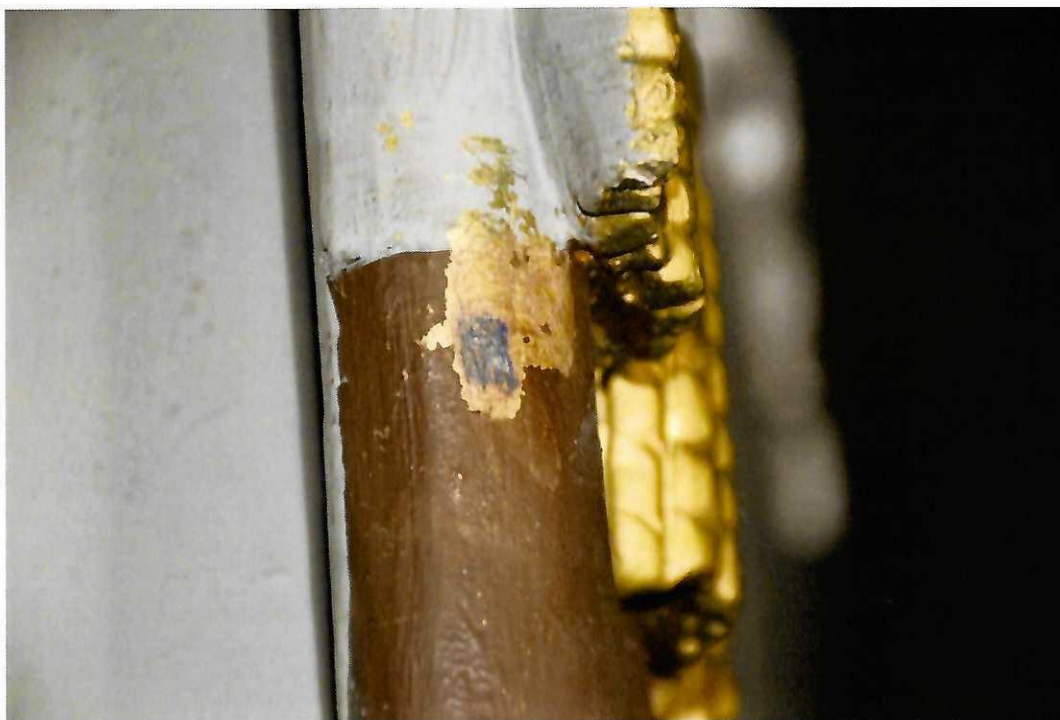
Fot.7. Modlnica, Kościół pw. św. Wojciecha i Matki Boskiej, Wnętrze nawy kościoła, Widok na fragment prospektu organowego. Widoczny ubytek przemalowań i fragmenty wcześniejszych polichromii zauważalnych w odkrywce. Fot. I.Widlińska, 2023 r.

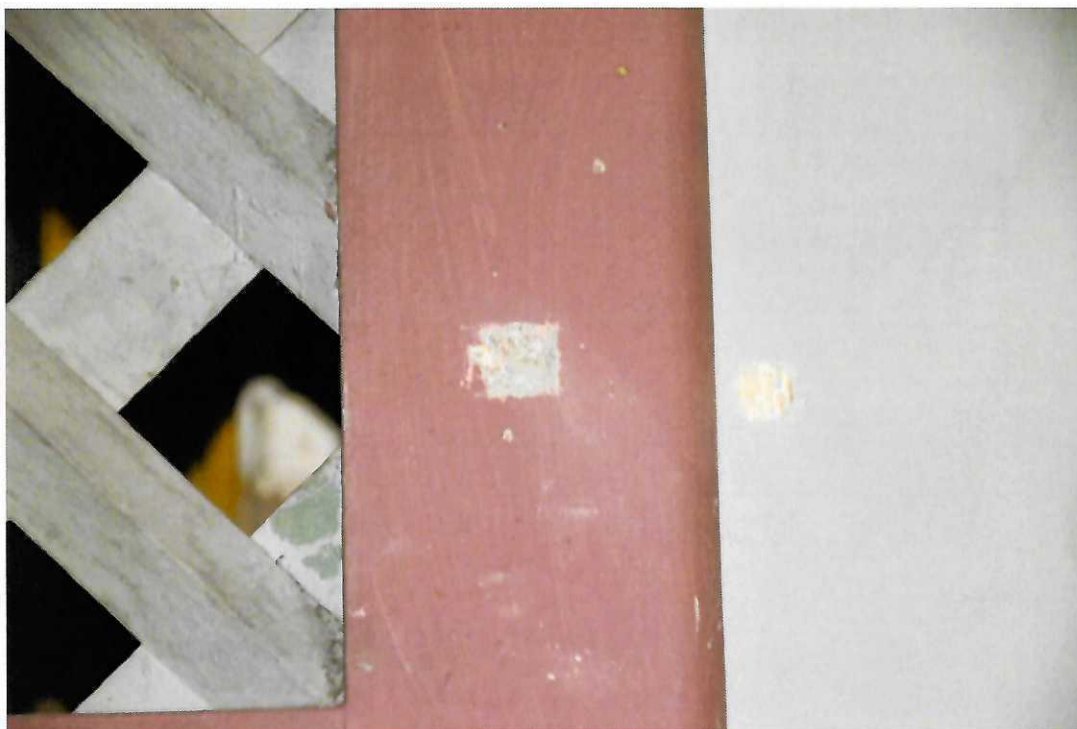
Fot.8. Modlnica, Kościół pw. św. Wojciecha i Matki Boskiej, Wnętrze nawy kościoła, Widok na fragment prospektu organowego od strony lewej , bocznej. Widoczny ubytek przemalowań i fragmenty wcześniejszych polichromii zauważalnych w odkrywce. Fot. I.Widlińska, 2023 r.

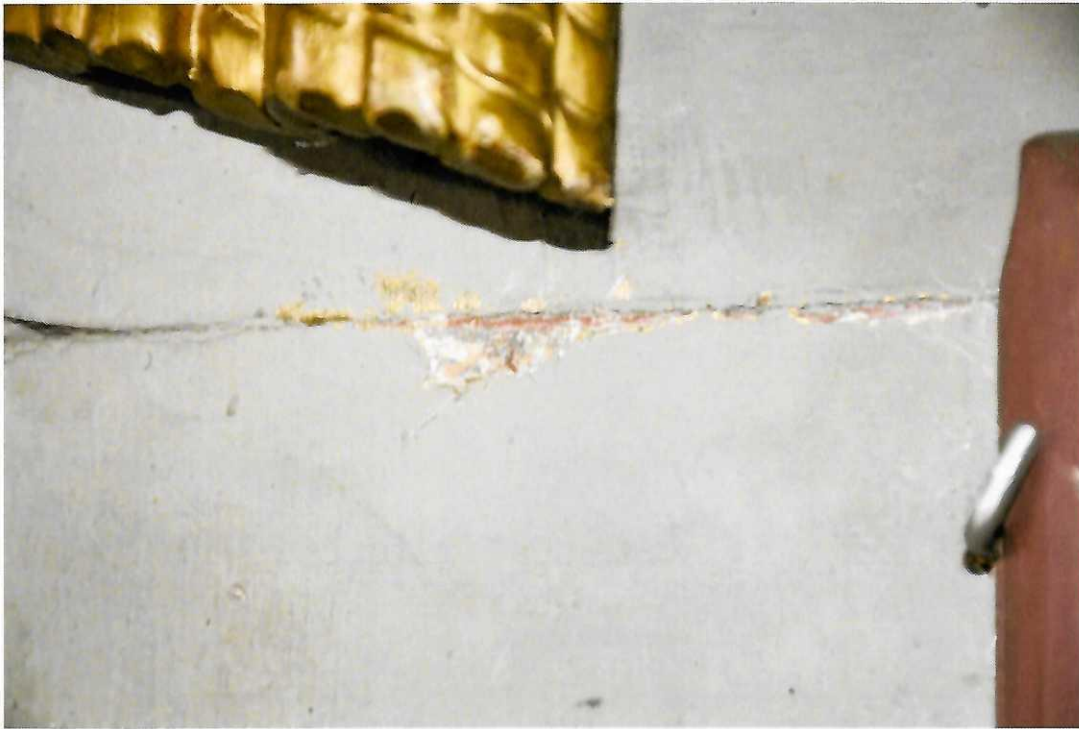
Fot.9. Modlnica, Kościół pw. św. Wojciecha i Matki Boskiej, Wnętrze nawy kościoła, Widok na fragment prospektu organowego od strony frontowej. Widoczny ubytek przemalowań i fragmenty wcześniejszych polichromii zauważalnych w odkrywce. Fot. I.Widlińska, 2023 r.
