PROGRAM PRAC KONSERWATORSKICH
SZAFY ORGANOWEJ
Z KOŚCIOŁA PW. ŚW. WOJCIECHA I MATKI BOLESNEJ
W MODLNICY

RODZAJ OBIEKTU: SZAFA ORGANOWA

LOKALIZACJA: chór muzyczny, ściana zachodnia nawy kościoła pw. Św. Wojciecha i Matki Bożej Bolesnej w Modlnicy

VI. PROGRAM PRAC KONSERWATORSKICH

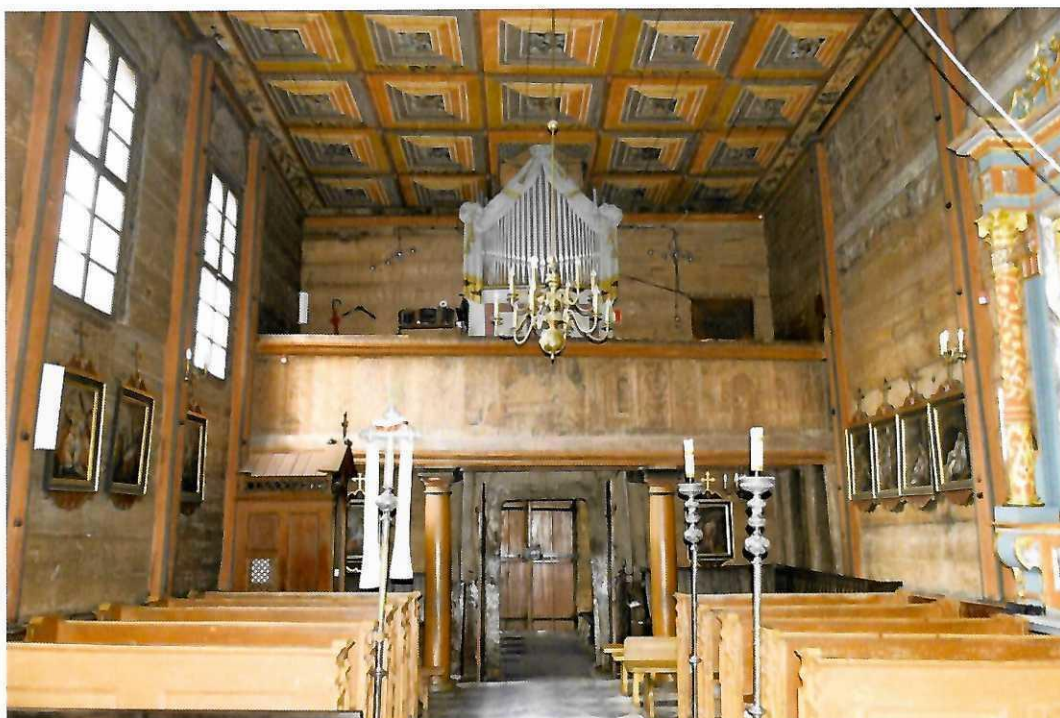
Fot.1. Modlnica, Kościół pw. św. Wojciecha i Matki Boskiej, Wnętrze nawy kościoła, Widok na ścianę zachodnią. Widok na chór muzyczny z szafą organową. Fot. I.Widlińska, 2023 r.

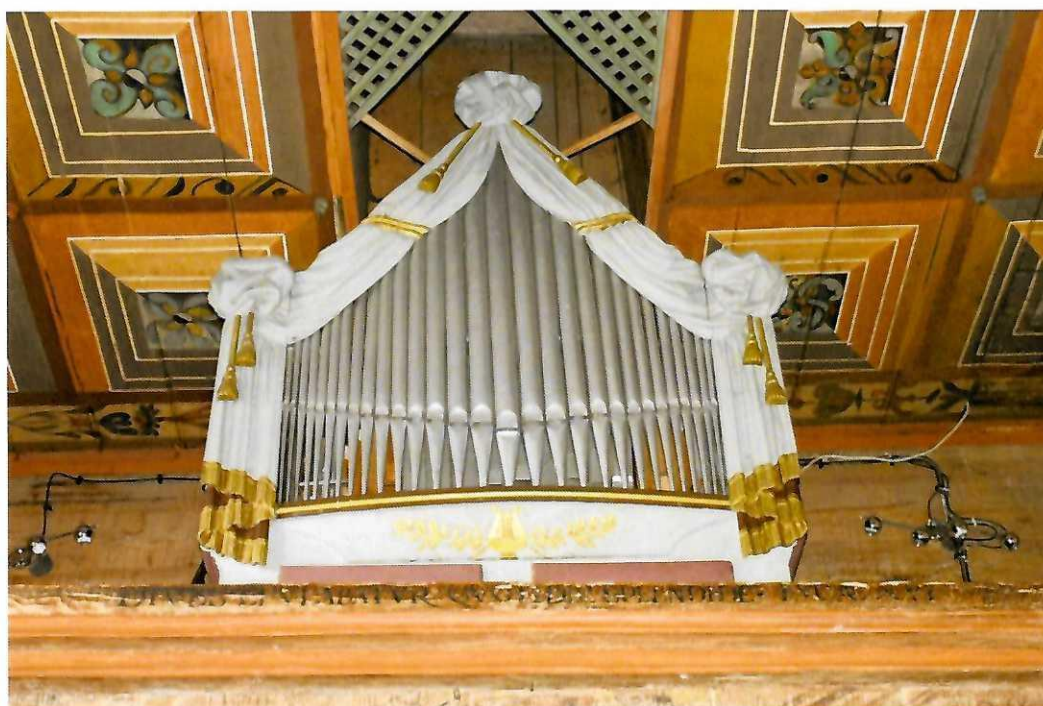
Fot.2. Modlnica, Kościół pw. św. Wojciecha i Matki Boskiej, Wnętrze nawy kościoła, Widok na prospekt organowy. Fot. I.Widlińska, 2023 r.

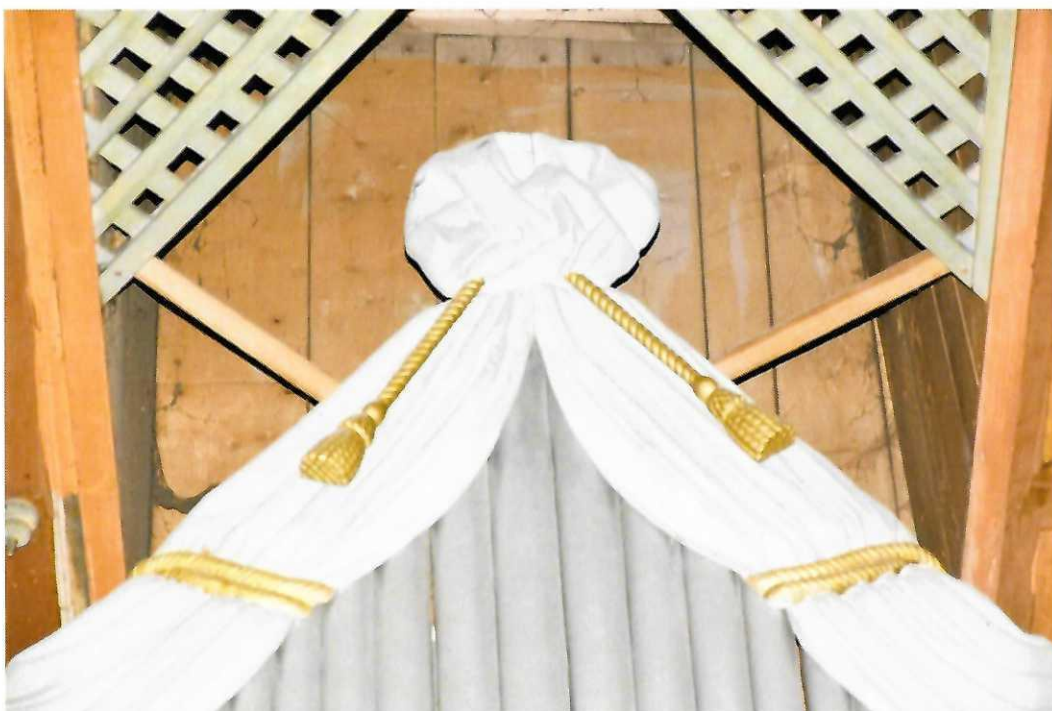
Fot.4. Modlnica, Kościół pw. św. Wojciecha i Matki Boskiej, Wnętrze nawy kościoła, Widok na fragment prospektu organowego. Widoczne zwieńczenie dekoracji prospektu-paludamentu. Fot. I.Widlińska, 2023 r.

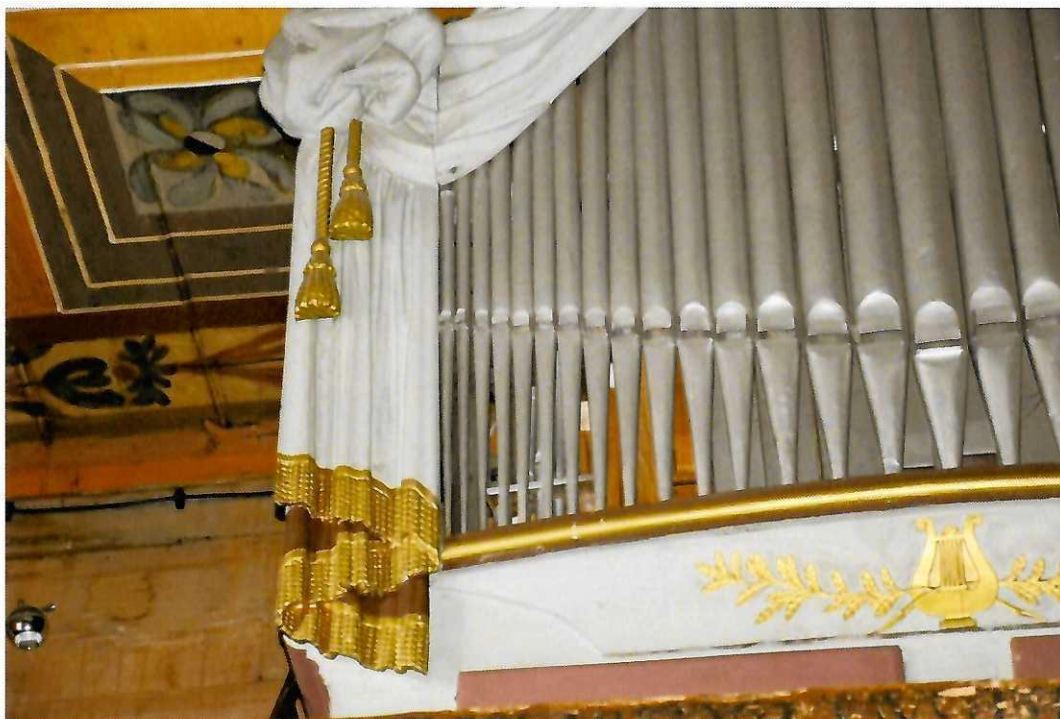
Fot.5. Modlnica, Kościół pw. św. Wojciecha i Matki Boskiej, Wnętrze nawy kościoła, Widok na fragment prospektu organowego. Widoczne boczne elementy paludamentu- dekoracji prospektu. Fot. I.Widlińska, 2023 r.

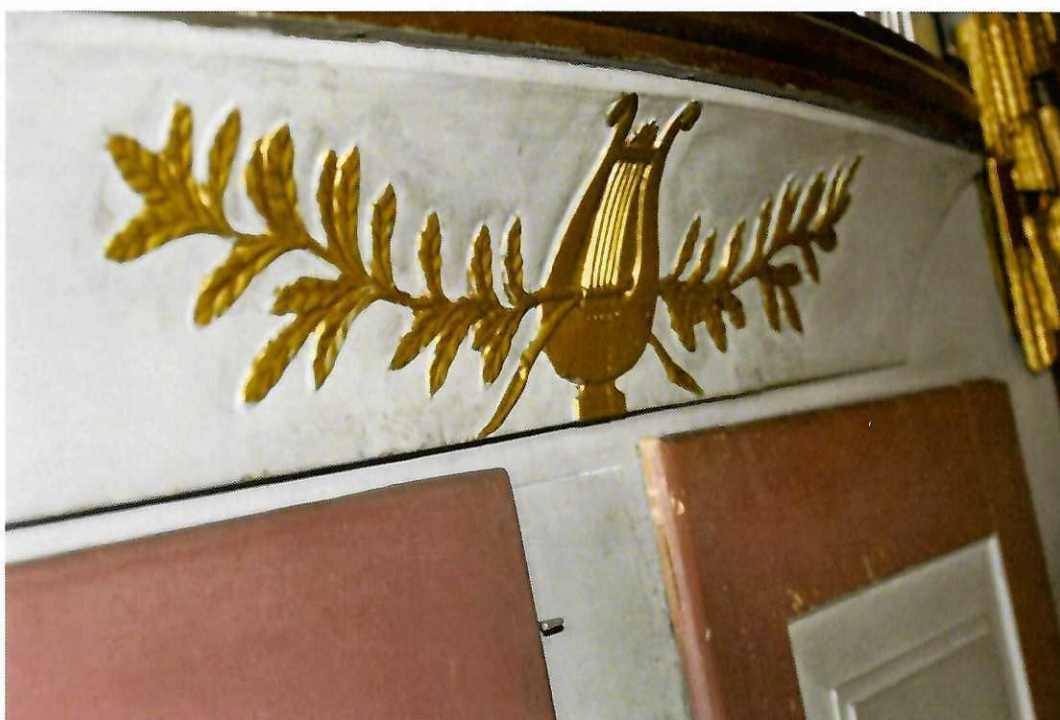
Stan zachowania snycerki pomalowanej złotą farbą jest umiarkowanie dobry. Brak widocznych większych ubytków i wykruszeń. Na zły odbiór wpływają głównie wtórne malatury.

Fot.6. Modlnica, Kościół pw. św. Wojciecha i Matki Boskiej, Wnętrze nawy kościoła, Widok na fragment prospektu organowego. Widoczny element snycerski prospektu. Fot. I.Widlińska, 2023 r.
